# 付録 2

## (対象事例活動結果)

## 事例 1 [前震]

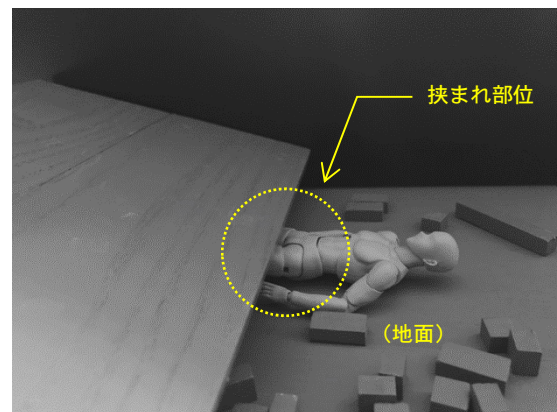
写真 5-2-1 閉じ込め状況 (模型による再現)

25cm未満
閉じ込め空間の作業スペース	6～7人が作業可能
体位 / 下部	仰臥位
要救助者の下部	地面
挟まれ状況	梁・天井に、下半身が挟まれている
容態、負傷等	挟まれ部位に関する疼痛 [強]

解除方法	挙上
主な使用資機材	パンタグラフジャッキ
所要時間	約15分
具体的状況	(1) 当初、車載のパンタグラフジャッキにより梁等の挙上を試みたが難航 (2) そこで、付近住民5～6人の協力を得て、徒手により梁等を挙上して挟まれ・圧迫を解除

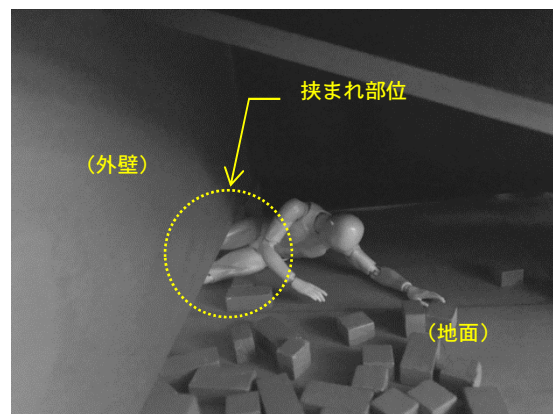
写真 5-4-1 閉じ込め状況[要救助者①] (模型による再現)

閉じ込め空間の作業スペース	4～5人が作業可能
体位	側臥位
要救助者の下部	地面
挟まれ状況	梁・外壁に、両大腿部が挟まれている
容態、負傷等	・挟まれ部位に関する疼痛 [弱] ・挟まれ部位に関するしびれ [強] ・前額部に非活動性出血 [微量]

解除方法	挙上
主な使用資機材	電動コンビツール、パール、スコップ、角材（現場で調達）
所要時間	約30分
具体的状況	<p>(1) 当初、電動コンビツールの下部（地面）に角材を設定して挙上を試みたが、角材が地面にめり込んでしまい難航</p> <p>(2) そこで、下部（地面）に金属製のスコップを差し込んで挙上を試みたところ、要救助者への圧迫が徐々に緩和（図4-4-1）</p> <p>地面と梁の隙間に角材を差し込んで安定化し、徐々に要救助者に接近しながら挙上・角材による安定化の作業を数回繰り返し、挟まれ・圧迫を解除</p>

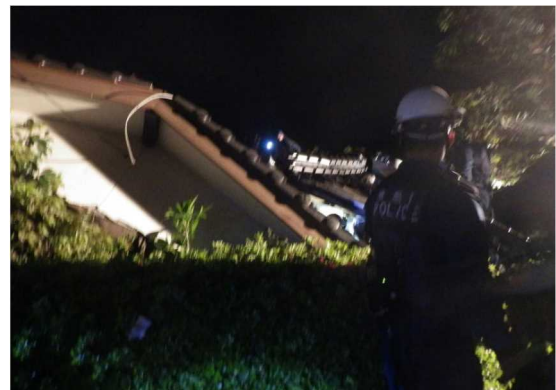
写真 5-6-1 現場到着時の状況

2階の屋根が接地しているか、もしくは接地しそうである。
要救助者	① 50歳代 女性 [心肺停止] ② 80歳代 女性 [生存] ③ 70歳代 男性 [生存]
他機関連携	有り [消防団]
地域住民の協力	有り [情報提供]

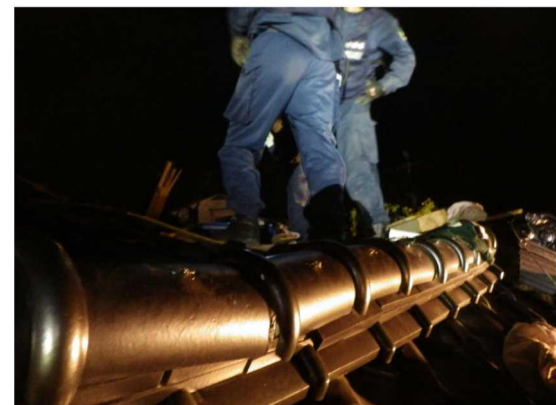
写真 5-6-2 進入箇所付近の状況

進入箇所	屋根
アプローチに伴う破壊・排除	破壊・切断 [屋根・床・梁等] 排除 [家具、畳、瓦礫]
主な使用資機材	ラムシリンダー、パール、ノコギリ、ボルトクリッパー、チェーンソー (消防団から調達)、角材 (現場で調達)
所要時間	約20分 (要救助者①) 約10分 (要救助者②) 約90分 (要救助者③)

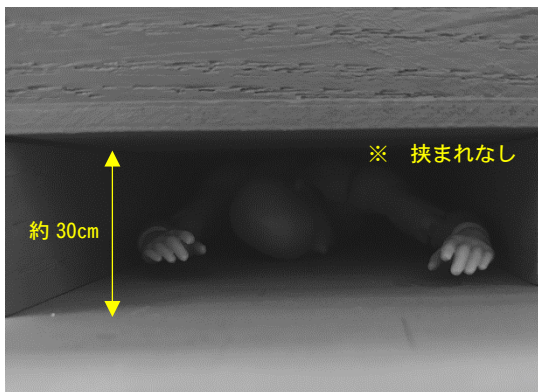
写真 5-6-3 閉じ込め状況 [要救助者②] (模型による再現)

25~50cm
閉じ込め空間の 作業スペース	要救助者の周辺にほとんど作業スペースなし
体位	伏臥位
要救助者の下部	畳
挟まれ状況	挟まれなし
容態、負傷等	気分が悪い旨の訴え

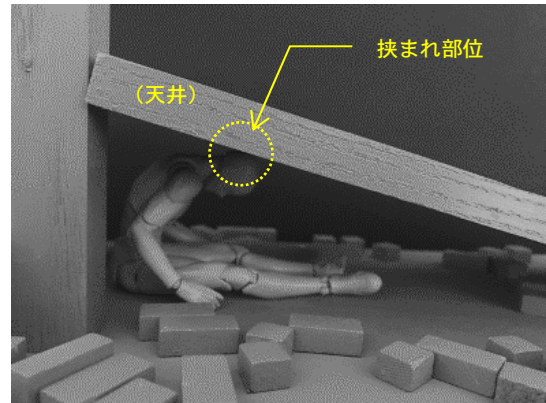
写真 5-6-4 閉じ込め状況 [要救助者③] (模型による再現)

50~75cm
閉じ込め空間の 作業スペース	2人程度が作業可能
体位	座位
要救助者の下部	畳
挟まれ状況	天井に、後頭部が挟まれている
容態、負傷等	・挟まれ部位に関する疼痛 [弱] ・息苦しくてあまり声が出せない旨の訴え

解除方法	切除
主な使用資機材	ノコギリ、チェーンソー（消防団から調達）
所要時間	約10分
具体的状況	要救助者を圧迫する天井板をチェーンソー、ノコギリにより切除して挟まれ・圧迫を解除

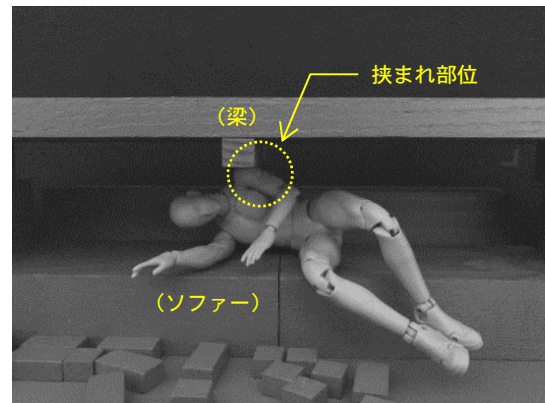
写真 5-8-1 閉じ込め状況 (模型による再現)

閉じ込め空間の作業スペース	2人程度が作業可能
体位	座位
要救助者の下部	ソファ ※ 座ったまま座面に倒れこんでいる
挟まれ状況	梁に、左肩が挟まれている
容態、負傷等	挟まれ部位に関する疼痛 [強]

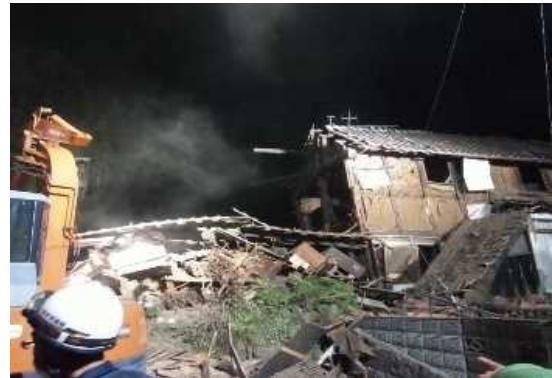
写真 5-9-1 重機との連携による破壊作業の状況

アプローチに伴う破壊・排除	破壊・切断 [屋根・外壁・窓・床] 排除 [瓦礫・家具・畳・梁材等]
主な使用資機材	チェーンソー、角材 (現場で調達) ※ 民間重機による協力を得て活動
所要時間	約 130 分

所要時間	約20分
具体的状況	民間重機の協力を得て、倒壊家屋の大きな部材を排除した上で、チェーンソー、エンジンカッター等により要救助者上の梁材、家具等を切除して挟まれ・圧迫を解除

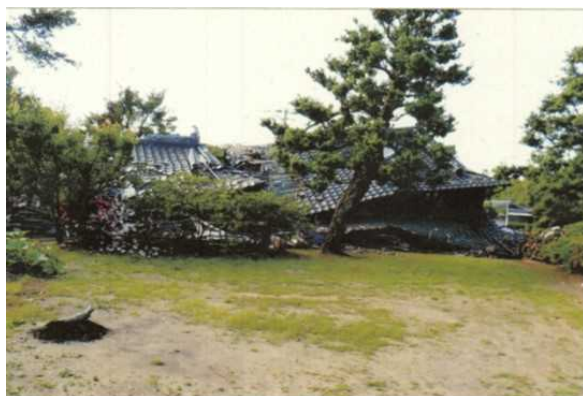
写真 5-10-1 建物倒壊状況 (提供: 現場関係者)

2階の屋根が接地しているか、もしくは接地しそうである。
要救助者	① 40歳代 女性 [生存] ② 40歳代 男性 [生存]
他機関連携	なし
地域住民の協力	有り [情報提供・資機材調達・安全監視・救助活動・引継ぎ・搬送]

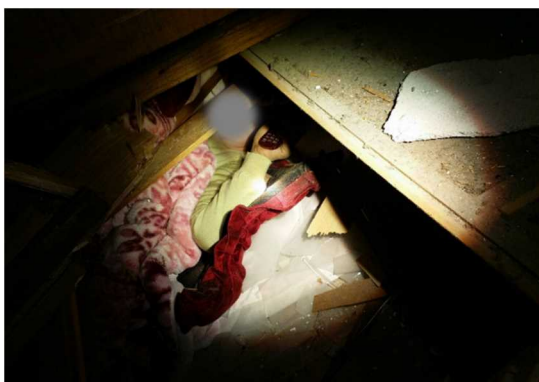
写真 5-12-3 閉じ込め状況

閉じ込め空間の 作業スペース	1人程度が作業可能
体位	仰臥位
要救助者の下部	不明
挟まれ状況	挟まれなし ※ 天井板が上半身を覆っていたもの、要救助者への圧迫はなし
容態、負傷等	特段の異常は見受けられず

閉じ込め空間の 作業スペース	1人程度が作業可能
体位	仰臥位
要救助者の下部	不明
挟まれ状況	挟まれなし ※ 天井板が上半身を覆っていたもの、要救助者への圧迫はなし
容態等	・右肩打撲
