事例 28[本震]

活動部隊	兵庫県警 広域緊急援助隊 (19人) [編成: 県機 13、県機 (特救班) 6]
活動日時	平成 28 年 4 月 16 日 3 時 55 分頃～7 時 10 分頃
活動場所	阿蘇郡西原村小森地区 (木造 2 階建て家屋)
倒壊状況 [分類]	[10]

事例 29[本震]

活動部隊	京都府警 広域緊急援助隊（7人） [編成：府機7]
活動日時	平成28年4月16日 4時10分頃～4時50分頃
活動場所	上益城郡益城町田原地区 （木造2階建て家屋）
倒壊状況 [分類]	[9]

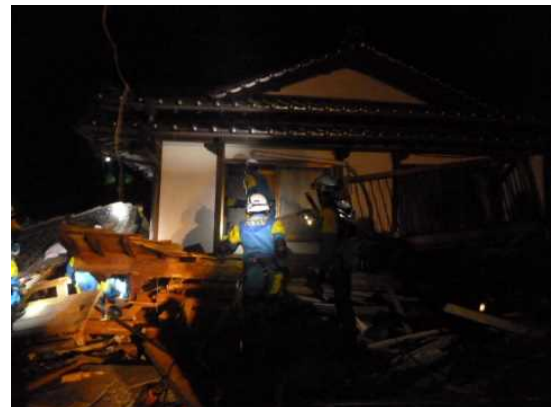
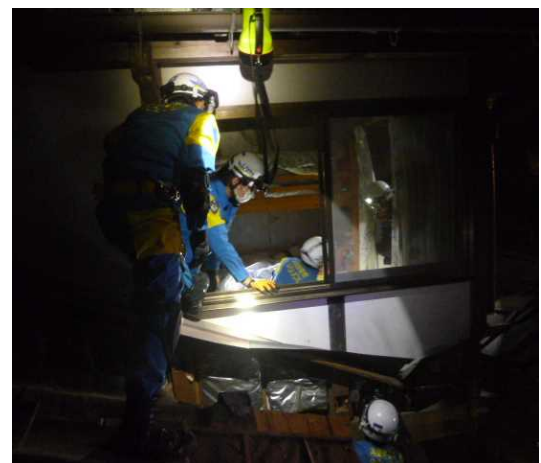
写真 5-28-1 2 階からの倒壊建物進入状況

主な使用資機材	チェーンソー、バール、ノコギリ、角材 (現場で調達)
所要時間	約 120 分
具体的状況	(1) 当初、2 階窓から倒壊家屋内に進入し、要救助者直上の床面をバール、ノコギリ等により破壊して要救助者への接触が可能となったが、同所から要救助者の挟まれ・圧迫を解除することは困難と判断 (写真 5-28-1, 2) (2) 1 階の崩壊箇所の隙間から救助する方針に切り替え、障害となる崩落屋根を破壊して作業スペースを確保 (写真 5-28-3) (3) 以降、2 階の窓及び 1 階の崩壊箇所の隙間から同時にアプローチして救出作業を展開 (写真 5-28-5)

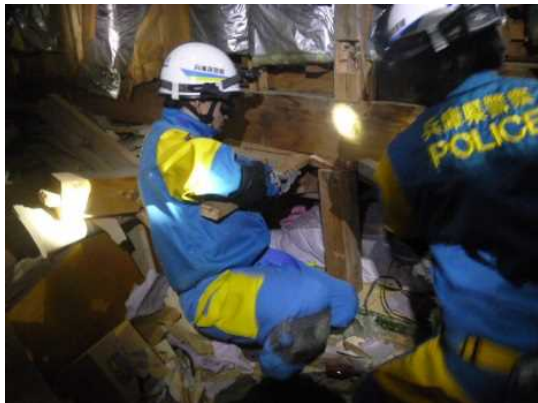
写真 5-28-4 倒壊建物安定化作業の状況

倒壊建物の 安定化措置	倒壊建物への進入の前・後に、崩壊の可能性がある箇所の梁に対し、角材を鉛直方向に設置 (写真 5-28-4)
進入箇所	2 階 [窓]・1 階 [崩壊箇所の隙間]
アプローチに伴う 破壊・排除	破壊・切断 [屋根・外壁・床] 排除 [瓦礫・家具・ベッド]

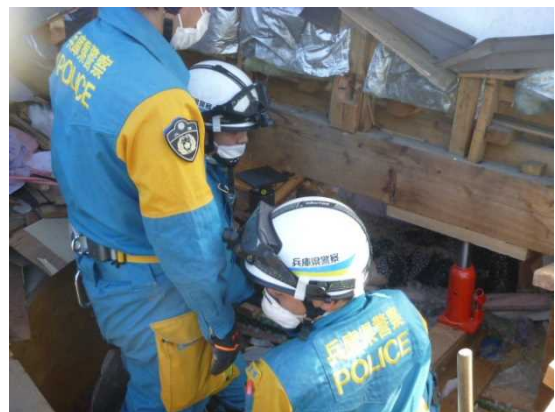
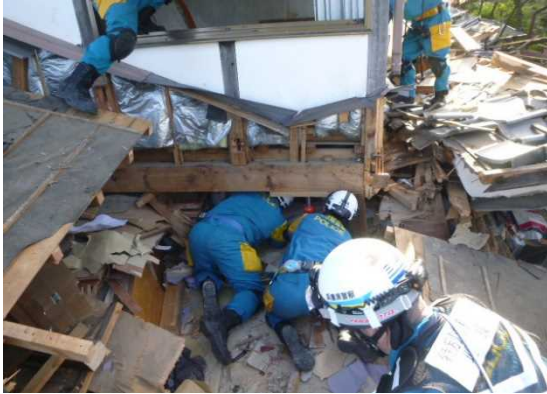
解除方法	下部に空間を確保
主な使用資機材	油圧ジャッキ、ナイフ、角材(現場で調達)
所要時間	約40分
具体的状況	角材及び油圧ジャッキを梁と地面の隙間に鉛直方向に差し込んで建物を安定化した上で、ナイフにより要救助者が横たわる敷布団を切除して下部にわずかな空間を作り、挟まれ・圧迫を解除(写真5-28-6,7)

写真 5-28-6 挟まれ・圧迫解除作業の状況①

写真 5-28-7 挟まれ・圧迫解除作業の状況②

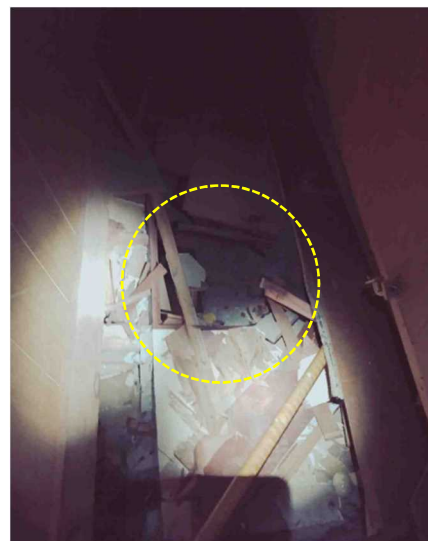
閉じ込め空間の作業スペース	1人程度が作業可能
体位	伏臥位
要救助者の下部	畳
挟まれ状況	挟まれなし
容態、負傷等	右前額部に打撲 [軽度とみられる]

写真 5-29-1 救出後の閉じ込め空間の状況

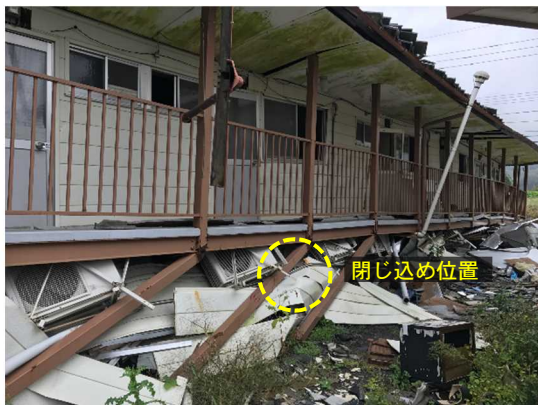
1階の屋根もしくは軒に相当する部分が接地している。もしくは接地しそうである。
要救助者	20歳代 男性 [生存]
他機関連携	なし
地域住民の協力	有り[情報提供・資機材提供]

写真 5-31-1 建物倒壊状況 (平成28年10月26日撮影)

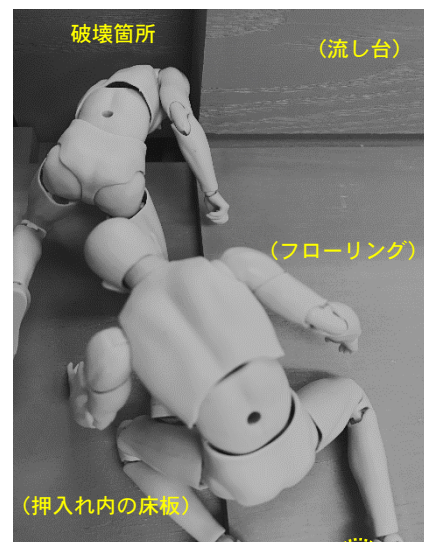
倒壊建物の安定化措置	実施なし
進入箇所	2階の玄関(壊れて開放状態)
アプローチに伴う破壊・排除	破壊[床] 排除[ベッド、家具、畳、瓦礫]
主な使用資機材	バール、ノコギリ、ハンマー
所要時間	約80分

写真 5-31-2 要救助者へのアプローチに伴う破壊・排除作業の状況(模型による再現)

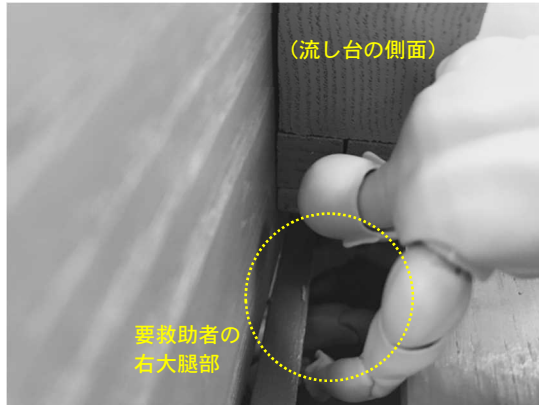
要救助者の下部	フローリング
挟まれ状況	梁・天井に下腿部が挟まっている
容態、負傷等	挟まれ部位に関する痺れ[弱] 粉塵による目の痛み、無力感

写真 5-31-3 要救助者への接触状況（模型による再現）

解除方法	切除
主な使用資機材	バール、ノコギリ ※現場関係者を通じて現地調達
所要時間	約 60 分
具体的状況	2階部分の床、梁等をノコギリでより切除・破壊した後、要救助者周辺の家具、瓦礫等を徒手、バール等で排除して挟まれ・圧迫を解除

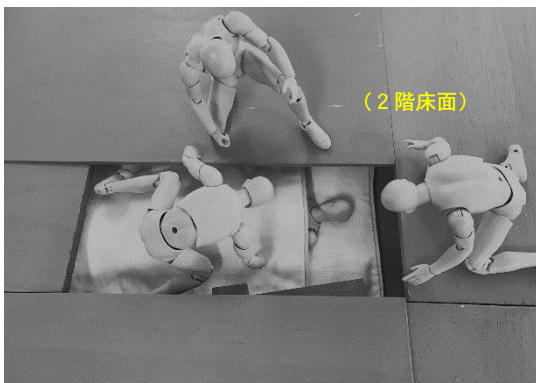
閉じ込め空間の作業スペース	2人程度が作業可能
体 位	仰臥位
要救助者の下部	布団
挟まれ状況	挟まれなし ※ 掛け布団が梁に挟まれており、身動きがとれない状況
容態、負傷等	特段の異常は認められず

写真 5-34-4 閉じ込め状況[要救助者①] (模型による再現)
※ 上から見た状況

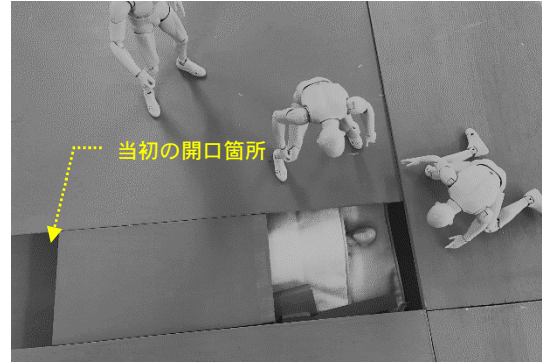
※ 要救助者の「声」を頼りに2階床面を破壊・開口したところ、要救助者の位置まで約3mの誤差があったため、再度破壊作業を実施 (写真 5-34-5)

写真 5-34-5 2階床面の破壊箇所 (模型による再現)

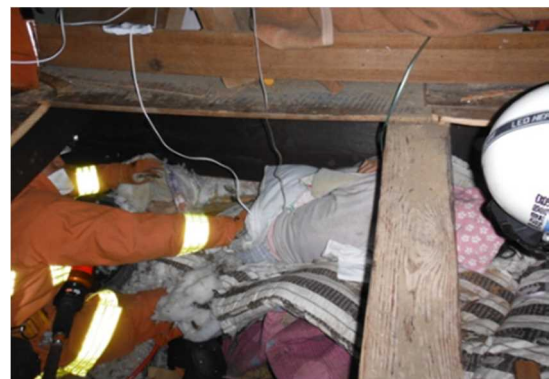
閉じ込め空間の作業スペース	3～4人程度が作業可能
体 位	側臥位
要救助者の下部	布団
挟まれ状況	梁に、左大腿部が挟まれている (写真 5-34-6)
容 態 等	・挟まれ部位に関する疼痛 [強] ・挟まれ部位以下の痺れ [強] ・寒さに関する訴え

写真 5-34-6 閉じ込め空間での作業状況[要救助者②]

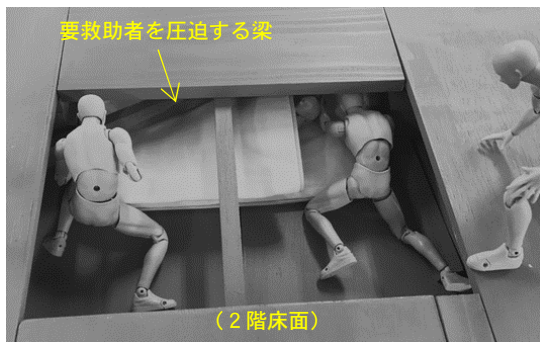
写真5-34-7 挟まれ・圧迫解除作業の状況【要救助者②】
（模型による再現）

解除方法	挙上
主な使用資機材	ラムシリンダー、油圧式スプレッダー（計4基）
所要時間	約240分
具体的状況	<p>(1) 当初、崩落の可能性がある箇所の梁にラムシリンダーを鉛直方向に設置して安定化を図った上で、油圧式スプレッダー2基により梁の挙上を試みたが難航（写真5-34-7）</p> <p>(2) そこで、消防部隊（特別救助隊）の応援を要請し、同部隊と連携して、計4基の油圧式スプレッダーにより梁を挙上して挟まれ・圧迫を解除</p>

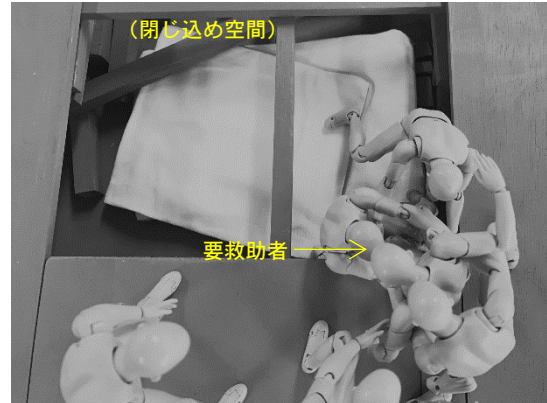
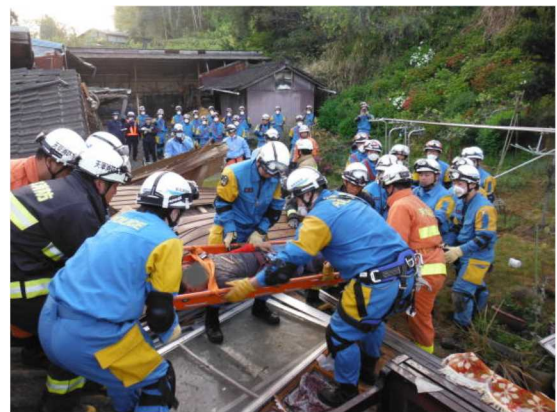
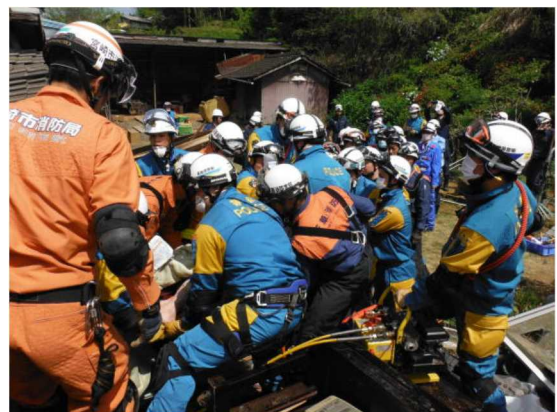
写真5-34-8 閉じ込め空間からの引上げ状況【要救助者②】
（模型による再現）

写真5-34-9 搬出時の状況【要救助者①】

写真5-34-10 搬出時の状況【要救助者②】

搬出経路	進入経路と同一
搬出方法	要救助者を引き上げた上でバスケットストレッチャーに移乗して安全な場所へ搬出（写真5-34-8, 9, 10）
主な使用資機材	バスケットストレッチャー
所要時間	約10分（要救助者①） 約5分（要救助者②）

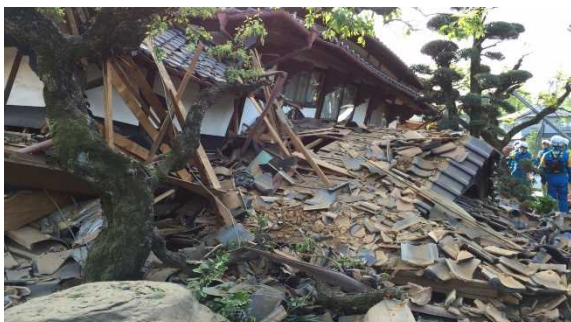
1階の屋根若しくは軒に相当する部分が接地している。もしくはは接地しそうである。また、2階にも破壊がかなり及んでいる。
要救助者	① 80 歳代 女性 [生存] ② 80 歳代 男性 [心肺停止]
他機関連携	有り [消防 (救助隊等)、消防 (救急隊)、民間重機]
地域住民の協力	有り [情報提供]

写真 5-36-1 建物倒壊状況 (提供: 長崎市消防局)

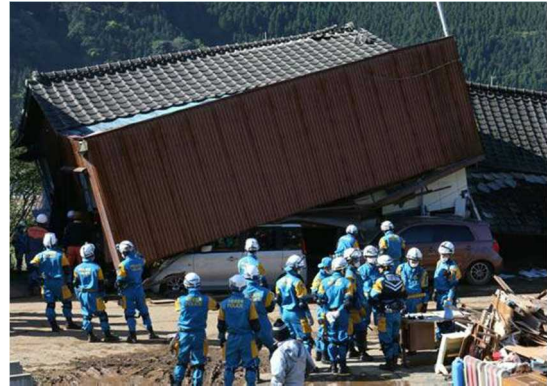
1 階の屋根若しくは軒に相当する部分が接地している。もしくは接地しそうである。また、2 階にも破壊がかなり及んでいる。
要救助者	60 歳代 女性 [心肺停止]
他機関連携	有り [消防団]
地域住民の協力	有り [情報提供]

写真 5-37-1 建物倒壊状況

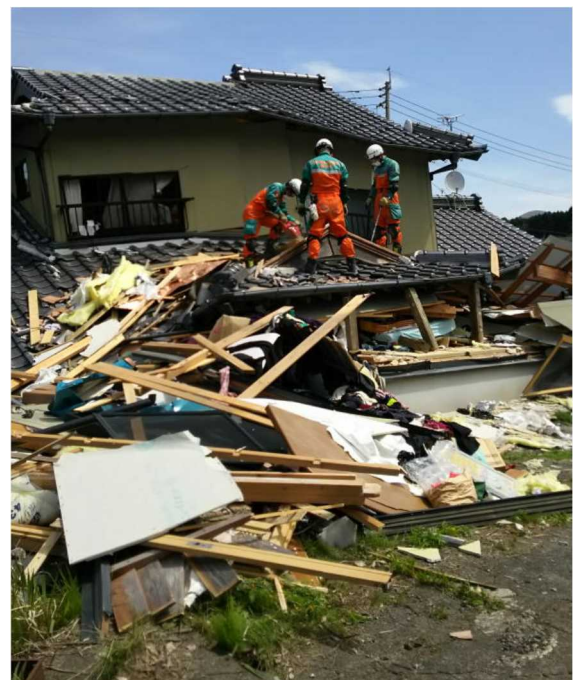
1 階の屋根若しくは軒に相当する部分が接地している。もしくは接地しそうである。また、2 階にも破壊がかなり及んでいる。
要救助者	60 歳代 女性 [心肺停止]
他機関連携	有り [消防 (救助隊等)、医師、救助犬]
地域住民の協力	有り [情報提供]

写真 5-38-1 建物倒壊状況

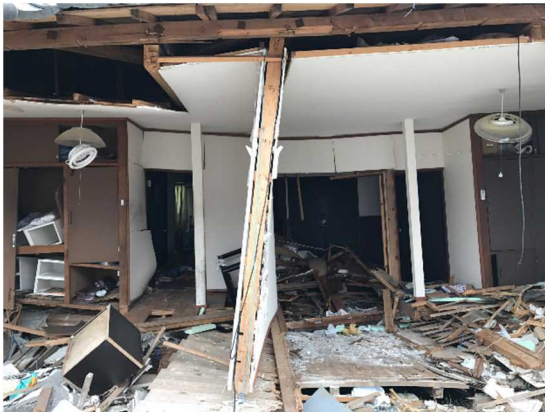
1階の屋根若しくは軒に相当する部分が接地している。もしくは接地しそうである。また、2階にも破壊がかなり及んでいる。
要救助者	① ~20歳代 男性 [生存] ② ~20歳代 男性 [生存]
他機関連携	有り [消防団]
地域住民の協力	有り [情報提供、資機材調達]

写真 5-39-1 建物倒壊状況 (平成 28 年 10 月 26 日撮影)
